# **Las torres de telegrafía óptica de la línea Madrid-Valencia**

**Máster en Patrimonio Cultural: Identificación, Análisis y Gestión**

**Autora: Ana Planells Pérez**

**Septiembre de 2015**

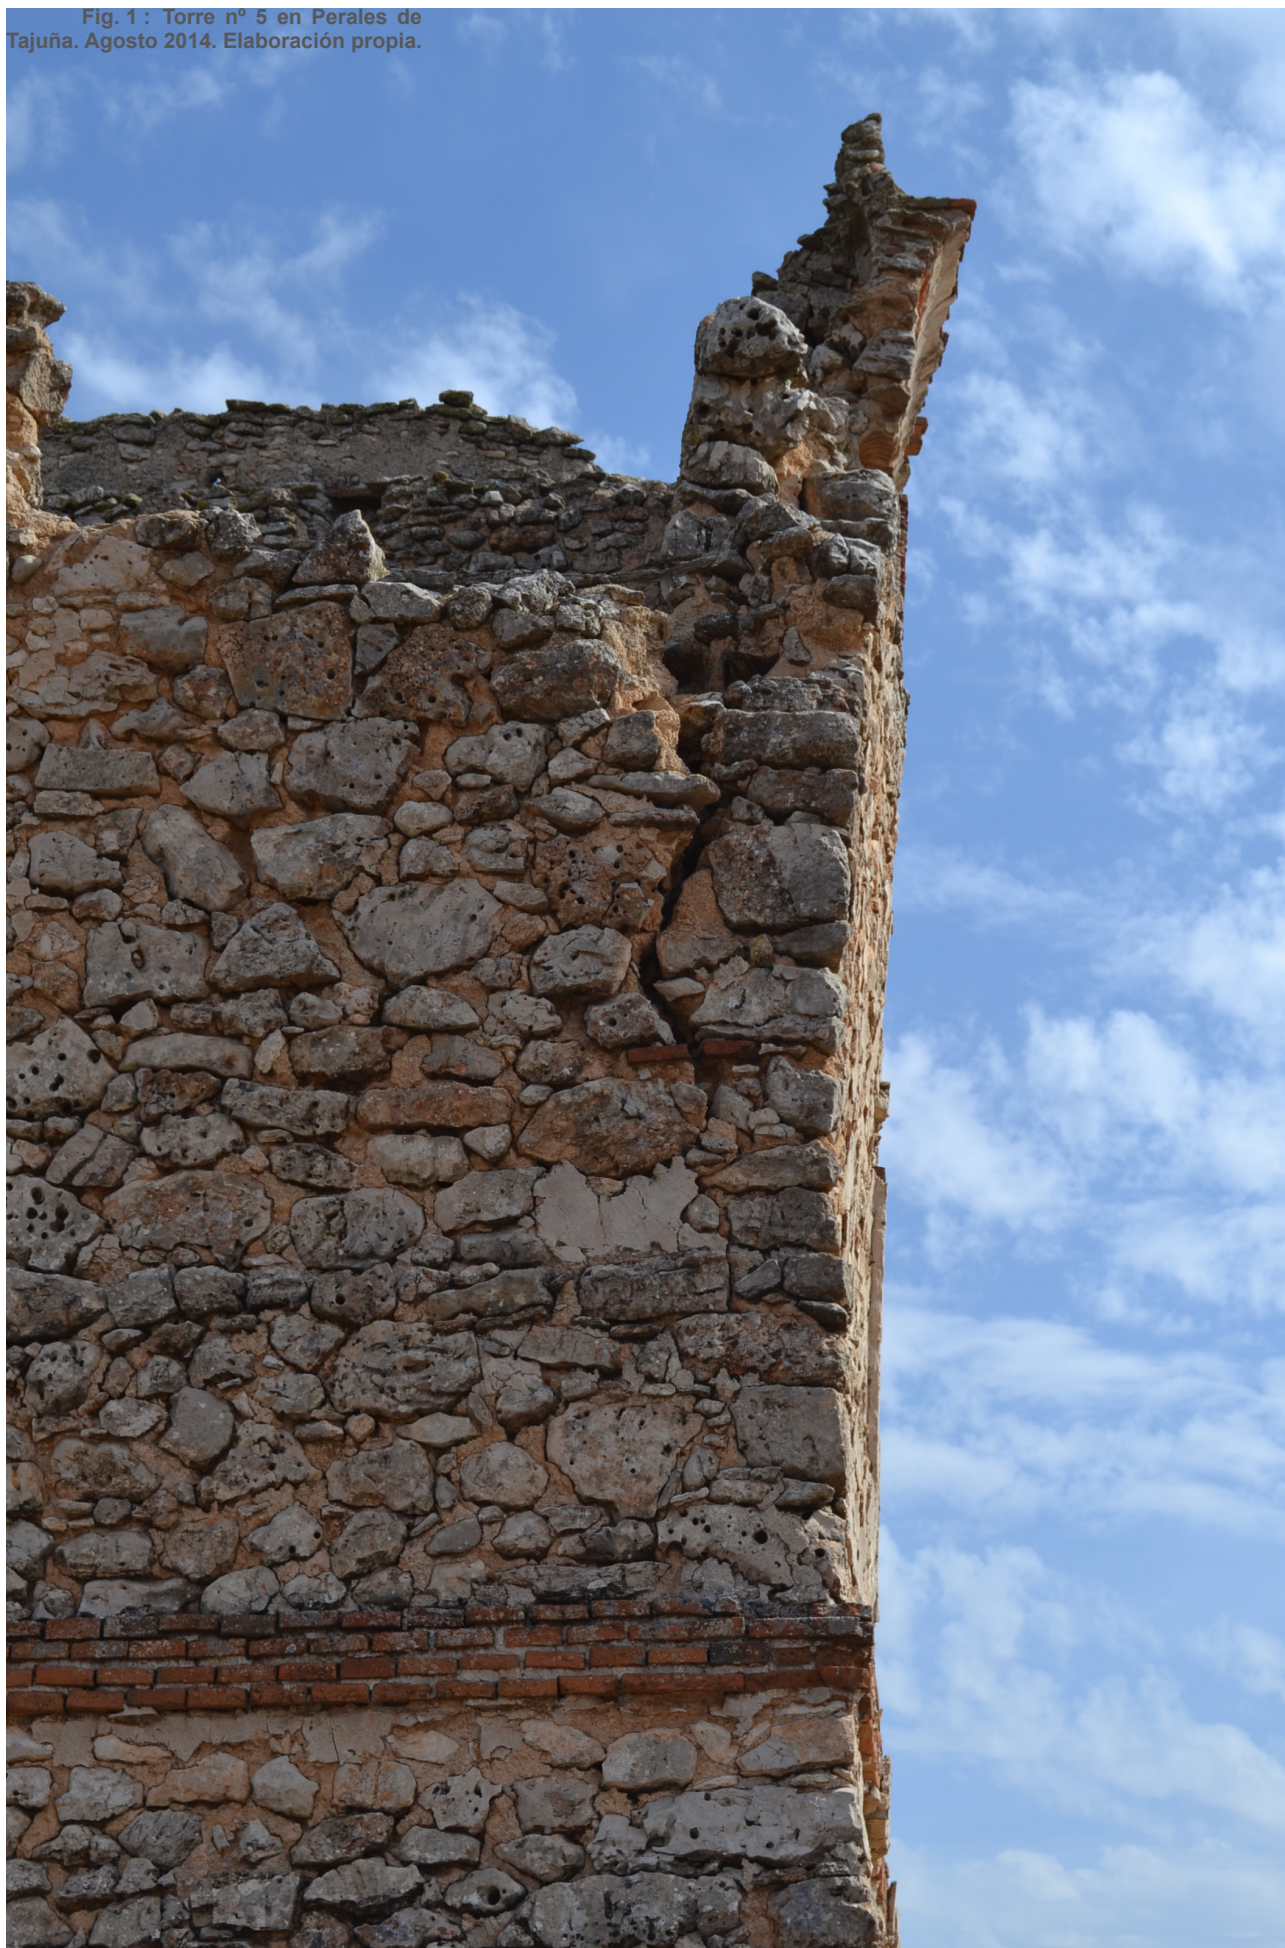
Fig. 1 : Torre nº 5 en Perales de Tajuña. Agosto 2014. Elaboración propia.

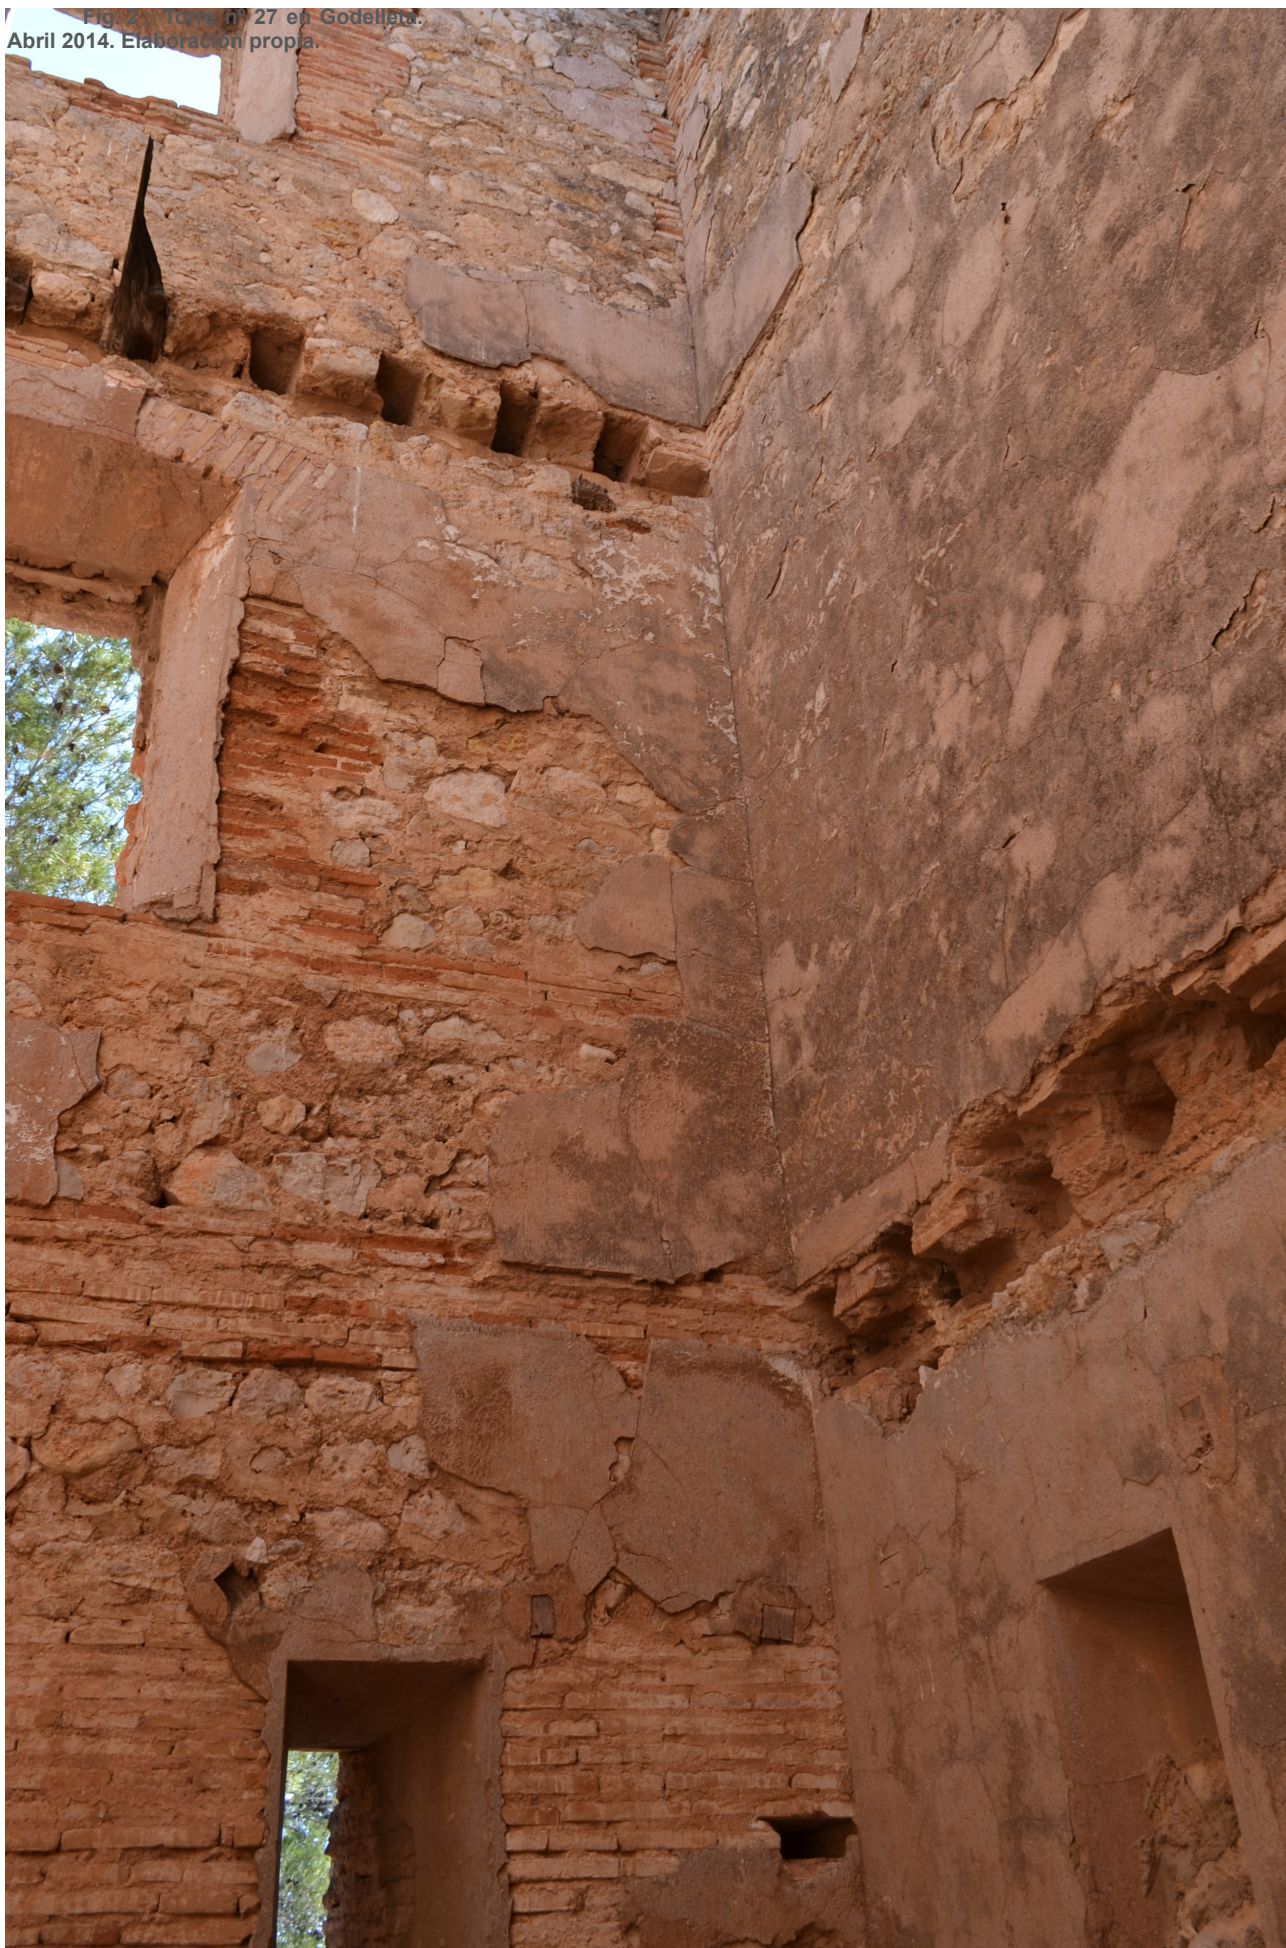
Fig. 2. Torre nº 27 en Godella.  
Abril 2014. Elaboración propia.

Se ubica en un paraje próximo a la urbanización Alto de la Torre por lo que los vecinos conocen su existencia pero no su uso original. Está construida con mampostería de piedra y ladrillo macizo, y su estado es bueno. Fue reutilizada como vivienda por lo que ha sufrido modificaciones en los huecos, se ha creado un nuevo acceso en la planta baja y desagües desde el interior.

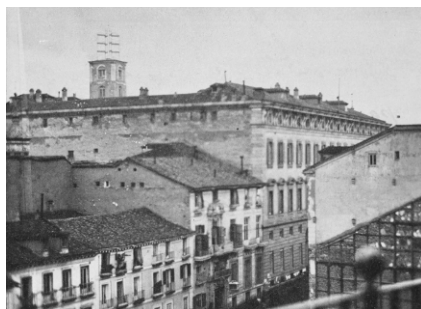
**Fig. 7 :** Biblioteca Nacional. Fotografía del edificio de Aduana con el telégrafo. Fuente: <http://telegrafiaoptica.wikispaces.com/La+Aduana>

La primera de las estaciones de la línea se encontraba en el edificio de la Aduana de Madrid, actual sede del Ministerio de Hacienda. Aunque el centro distribuidor de los mensajes se ubicaba en el Ministerio de Gobernación en la Puerta del Sol, los problemas de visibilidad desde este punto con la segunda torre del Cerro de Almodóvar llevaron a la creación de esta estación que podía servir también como cabecera de la línea de Andalucía (Instituto del Patrimonio Cultural de España, 2014). Fotografías antiguas muestran la torre del edificio Aduana con el telégrafo que actualmente no se conserva.

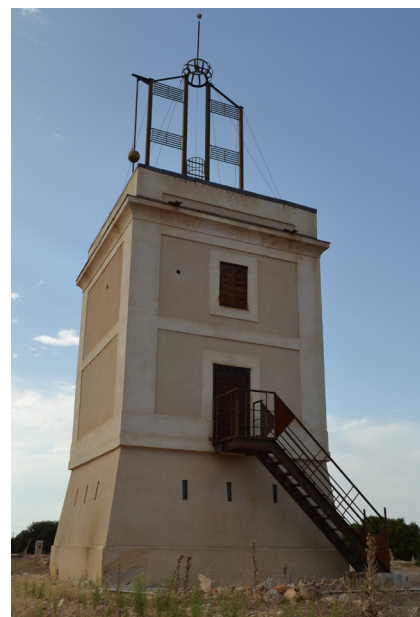
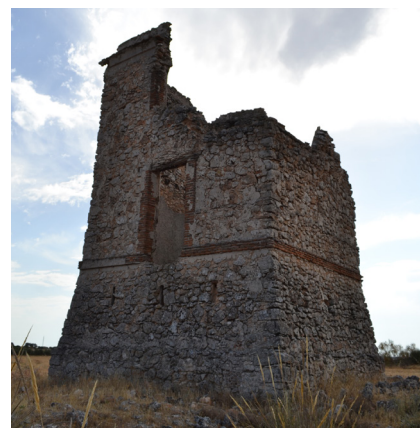
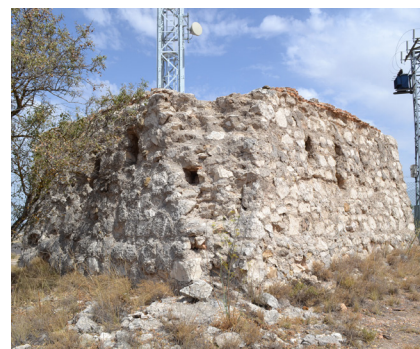
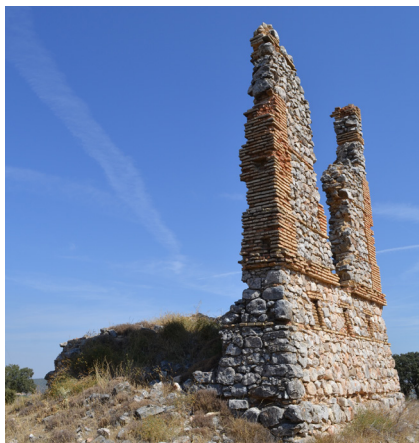
Fig. 8 : (De arriba a abajo) Torres nº 4,5,8 y 9. Agosto de 2014. Elaboración propia.

La torre de Arganda fue restaurada íntegramente en 2009 y musealizada con reproducciones de la maquinaria, mobiliario y utensilios empleados. En el entorno próximo se han situado juegos explicativos del sistema de telegrafía.

Esta torre se encuentra al oeste del pueblo y fue construida con posterioridad al resto cuando, durante el período de pruebas de la línea, se detectaron problemas de visibilidad entre las de Arganda y Mojón en Villarejo

Se encuentra junto a la autovía A3. Su estado de conservación es muy malo quedando únicamente los cimientos y restos de los materiales de los muros que hace difícil su reconocimiento. Es difícil acceder por la proximidad de la autovía.

Está situada en un cerro al norte del pueblo desde el que se accede con facilidad. Queda en pie únicamente la planta baja de la misma que ha sido consolidada. Como ocurre en otros casos se ha colocado una antena de telecomunicaciones junto a ella lo que evidencia lo acertado de su ubicación.

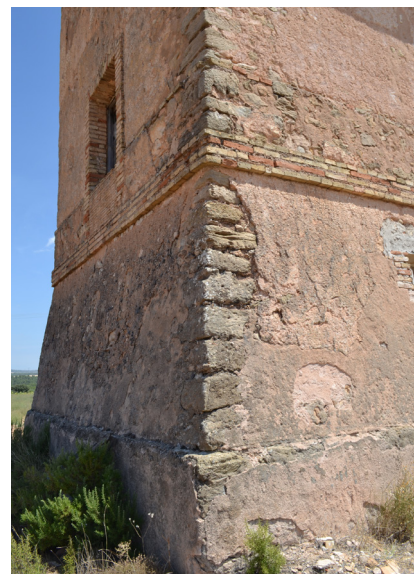
**Fig. 15 : Materialidad de los diferentes elementos constructivos. Elaboración propia.**

Por otra parte se ha realizado un análisis de como se reparten estos materiales en los elementos constructivos básicos que componen las torres, distinguiendo los siguientes: zócalo, muros, cantoneras, huecos (incluyendo en estos puertas y ventanas), aspilleras, verdugas y cornisa (Fig. 15).

Así vemos como los muros son siempre de mampostería, intercalando en algún caso hiladas de ladrillo, aunque es poco habitual. El ladrillo predomina en la formación de huecos y verdugas. En algún caso se encuentra también conformando las aspilleras, sin embargo, dadas sus escasas dimensiones de estos elementos (en torno a 15 x 40 cm), suelen formarse con la misma mampostería del muro.

Los materiales empleados en las cantoneras de las torres se reparten por igual entre piedra y ladrillo, normalmente dependiendo del emplazamiento de la torre. Como ya se ha comentado anteriormente, es habitual que en los casos en los que se construye en terreno montañoso como en Fuenterrobles y Villargordo se haya empleado la piedra. Lo mismo ocurre con las torres situadas en campos de cultivo en los que predomina el uso del ladrillo como ocurre en San Antonio y Motilla del Palancar. Las cornisas, desaparecidas en muchos casos, están resueltas indistintamente con ladrillo o mampuestos.

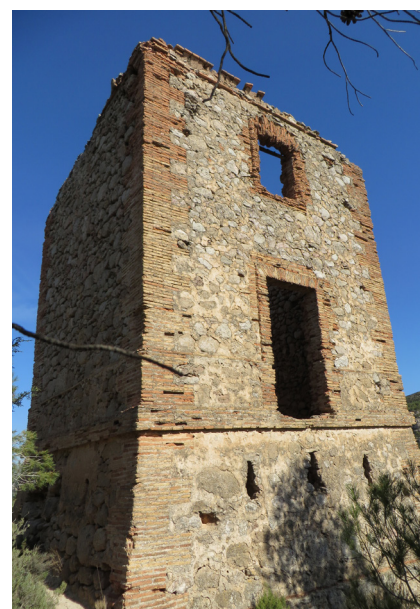
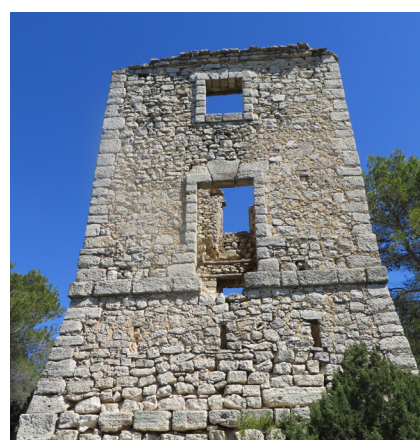
**Fig. 16 : Combinaciones de fábricas. (De arriba a abajo) Sillar y ladrillo en Olmedilla, mampuesto y ladrillo en Buñol y mampuesto y sillar en Fuenterrobles. Elaboración propia.**

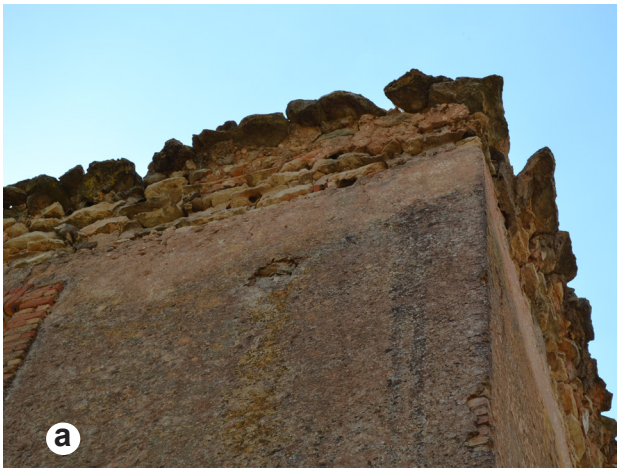
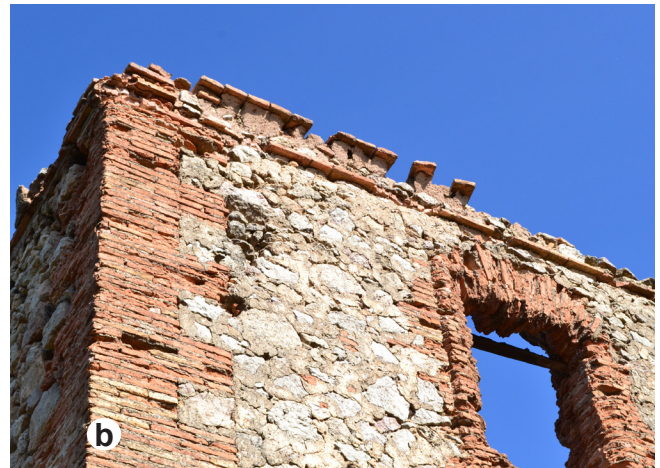
Fig.17

**Fig. 17 :** Variantes en la materialidad de las cornisas: piedra en Castillejo de Iniesta (a), ladrillo en Buñol (b).Elaboración propia.

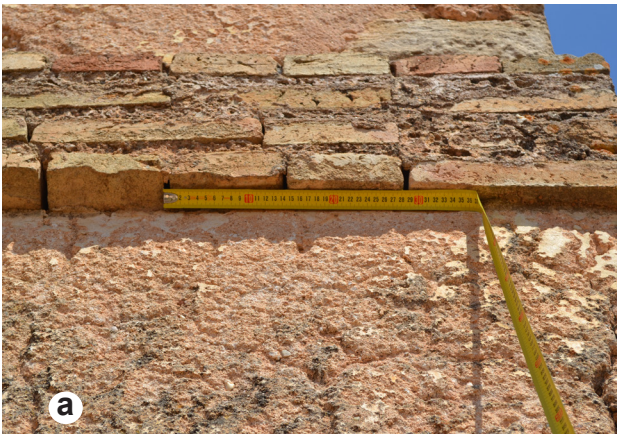
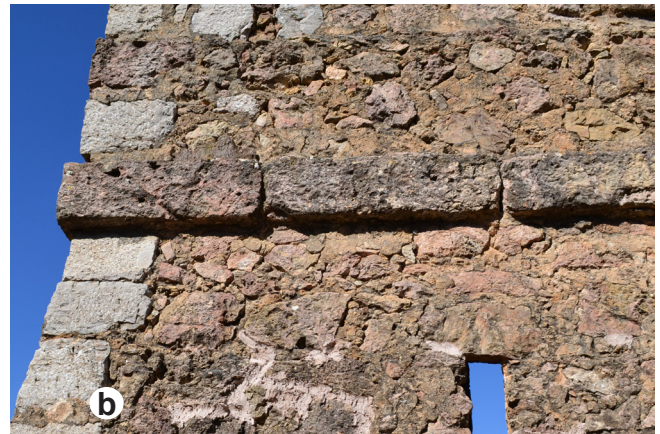
Fig.18

**Fig. 18 :** Variantes en la materialidad de las verdugas: ladrillo en Olmedilla (a), piedra en Villargordo (b). Elaboración propia.

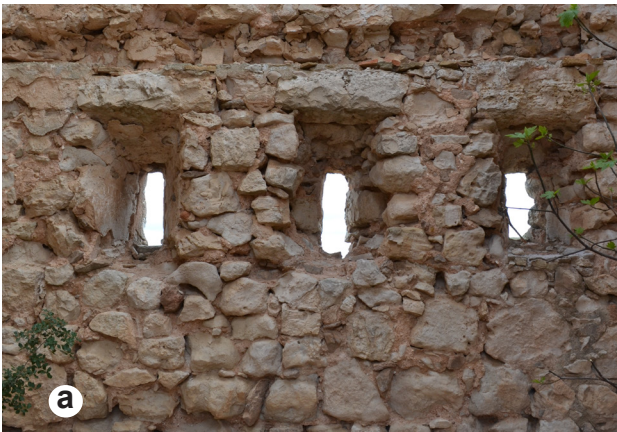
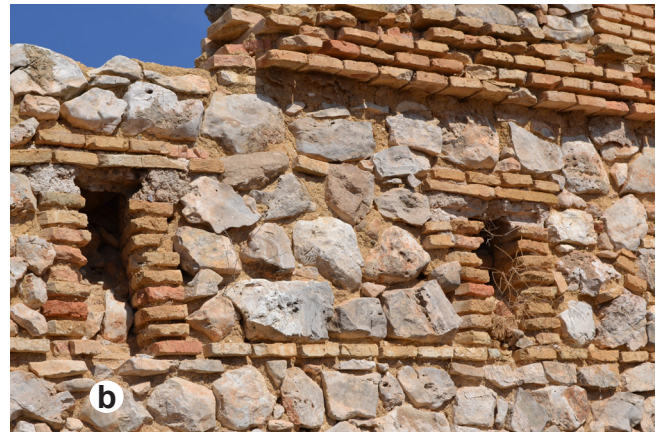
Fig.19

**Fig. 19 :** Variantes en la materialidad de las aspilleras: mampostería en Requena (a), ladrillo en Villares del Saz(b). Elaboración propia.

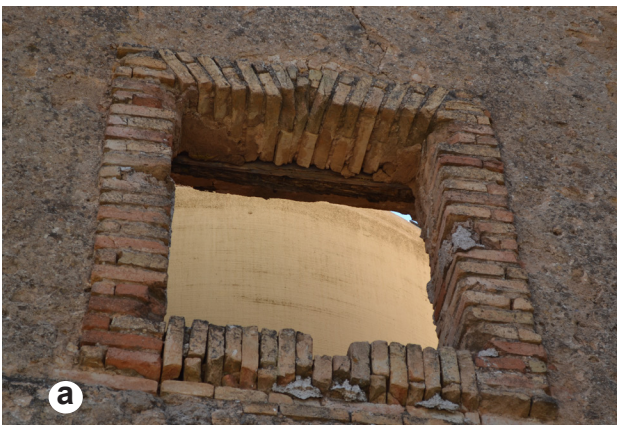
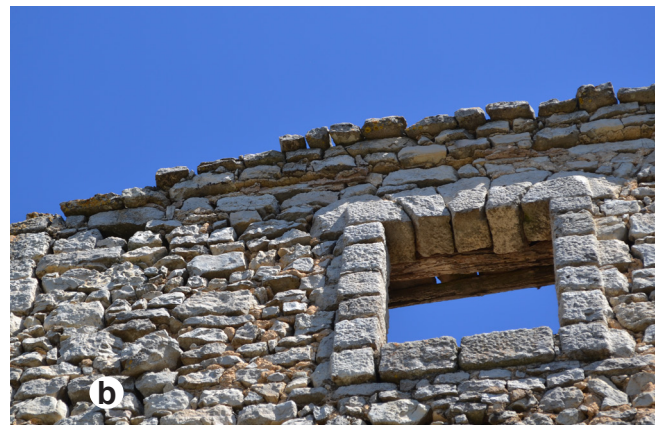
Fig.20

**Fig. 20 :** Variantes en la materialidad de los huecos: ladrillo en Castillejo de Iniesta (a), sillar de piedra en Buñol (b). Elaboración propia.

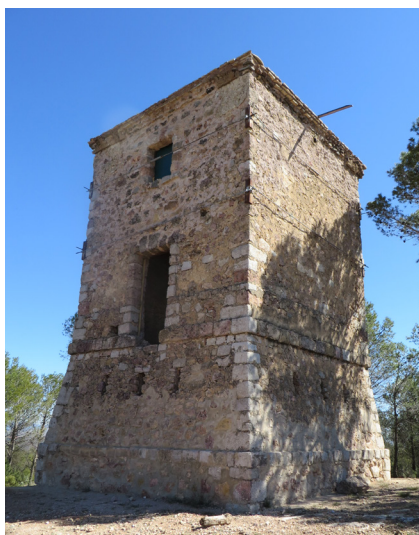
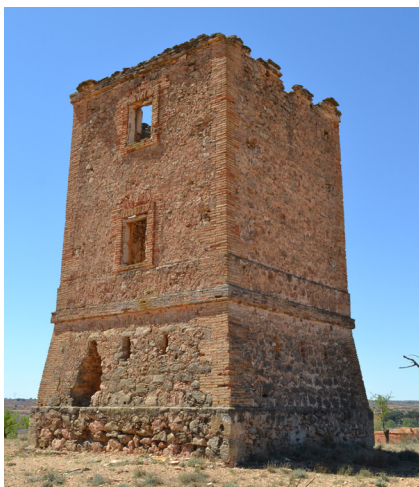
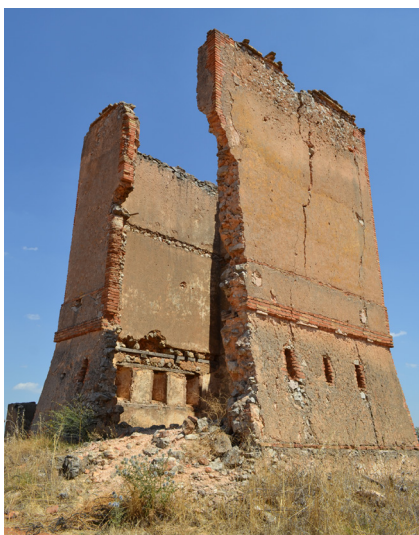
Fig. 23 : De arriba a abajo: Arganda, San Antonio y Motilla. Ejemplos de torres restauradas, en buen estado y en riesgo. Agosto 2014. Elaboración propia.

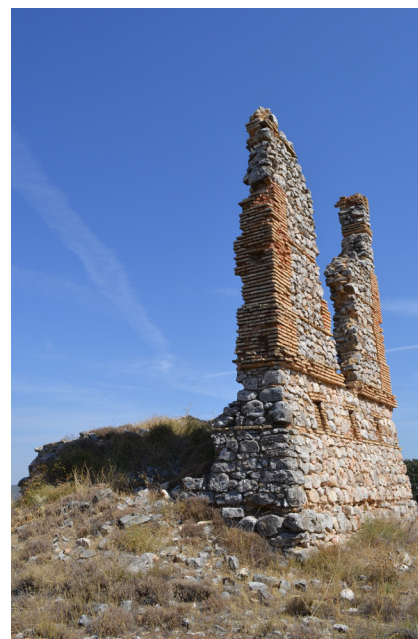
Fig. 25 : Villares del Saz. Ejemplo de torre en muy mal estado. Agosto 2014. Elaboración propia.

Se encuentra en una zona elevada a la que se accede con facilidad ya que existen arias antenas y construcciones próximas a ella. Su estado de conservación es muy malo quedando en pie únicamente la planta baja y restos parciales de las plantas superiores de uno de los cuatro muros que ante la falta de arriostramiento lateral puede caer en cualquier momento. Construida con fábrica de mampostería caliza y ladrillo en las cantoneras, marcos de los huecos y verdugadas en los muros.

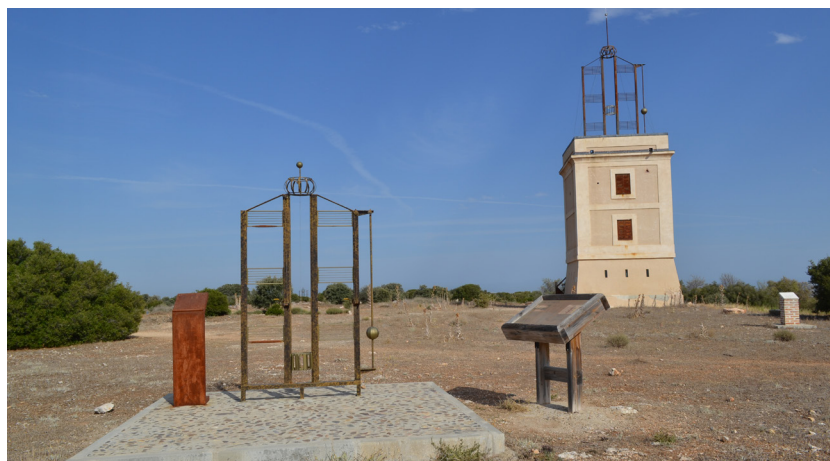
Fig. 27 : Arganda del Rey. Reutilización como museo de sí misma. Se ha adecuado el entorno con juegos explicativos del funcionamiento del sistema de telegrafía óptica. Agosto 2014. Elaboración propia.

La restauración más completa se ha llevado a cabo en la torre de Arganda del Rey en la que se ha buscado devolver la torre a su estado original y se ha musealizado para explicar al visitante el funcionamiento del sistema de telegrafía. Además de recuperar la torre que había sufrido pérdidas importantes en su estructura muraria, se ha colocado una reproducción del aparataje empleado para la transmisión de los mensajes y se ha adecuado el entorno con juegos que permiten enviar mensajes como se hacía en su momento.

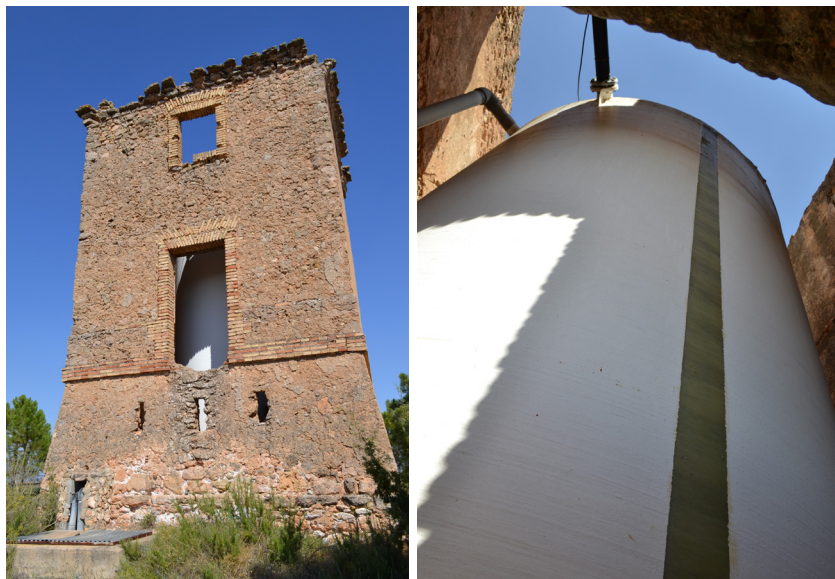
Fig. 30 : Graja de Iniesta. Reutilización como contenedor para depósito de agua. Agosto 2014. Elaboración propia.

como contenedor de un depósito de agua (Fig. 30). El depósito colocado en su interior no altera sustancialmente la imagen exterior de la torre que a su vez lo protege.

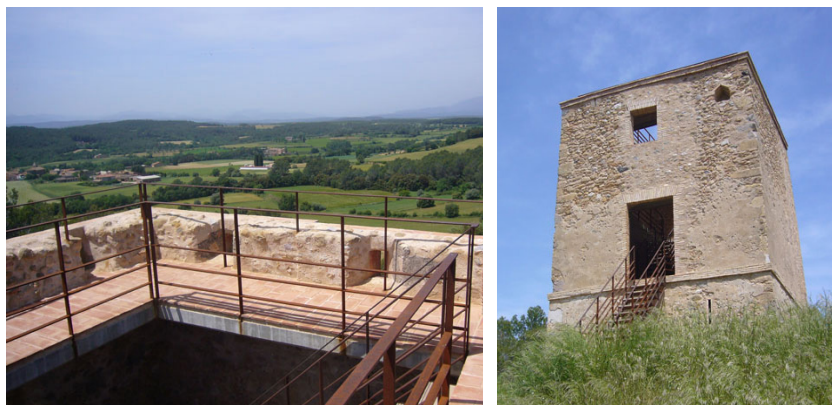
Fig. 29 : Intervención realizada en la torre de Pontós, reutilizada como mirador. Fuente: [www.catalunyamedieval.es](http://www.catalunyamedieval.es)

Otro posible uso que, aunque no corresponde a las torres estudiadas, resulta interesante es el caso de Pontós (Girona) donde se ha restaurado la torre convirtiéndola en un mirador. La intervención tuvo el objetivo de consolidar los restos y facilitar la comprensión del funcionamiento del edificio original (Bayona et al, 2008)

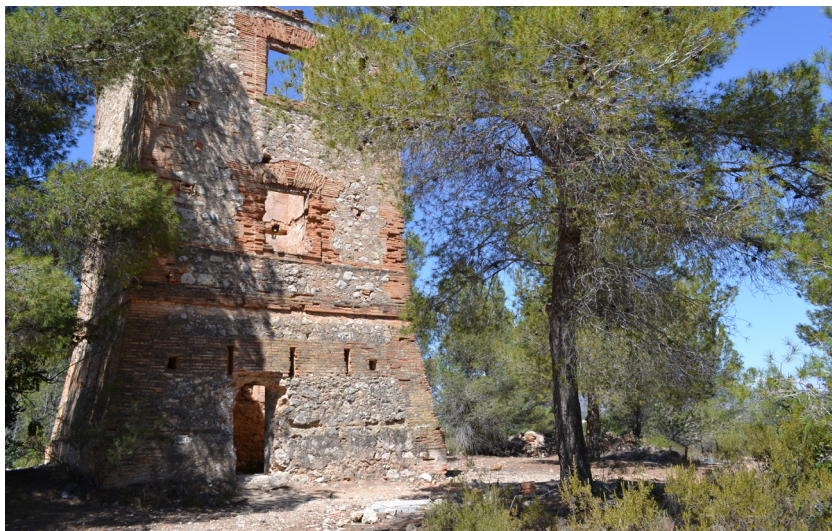
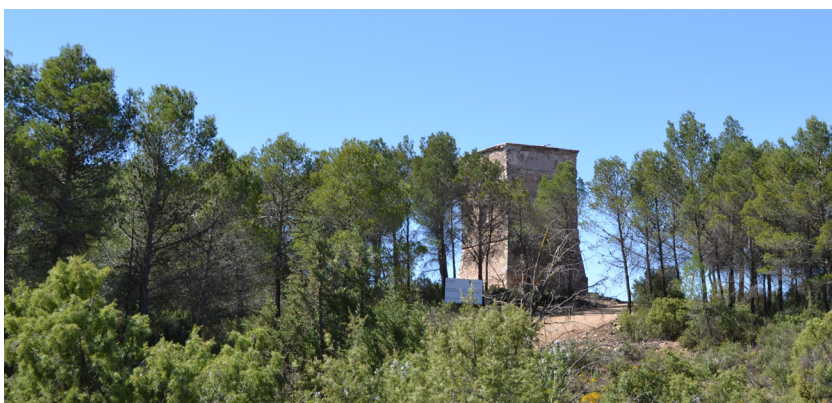
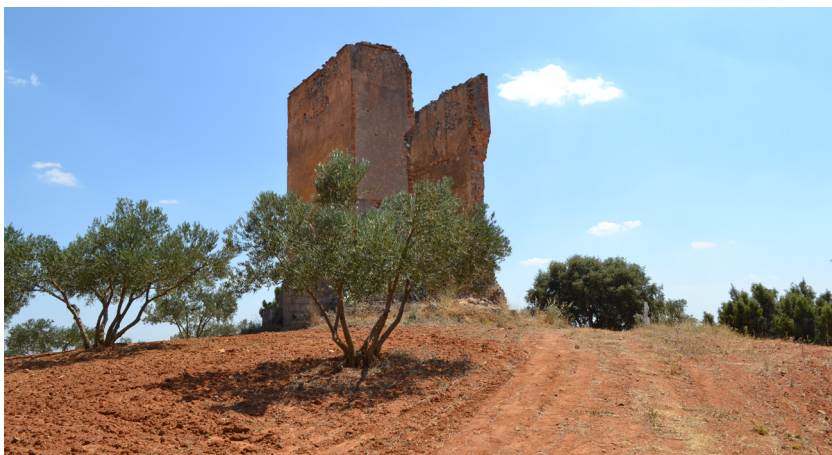
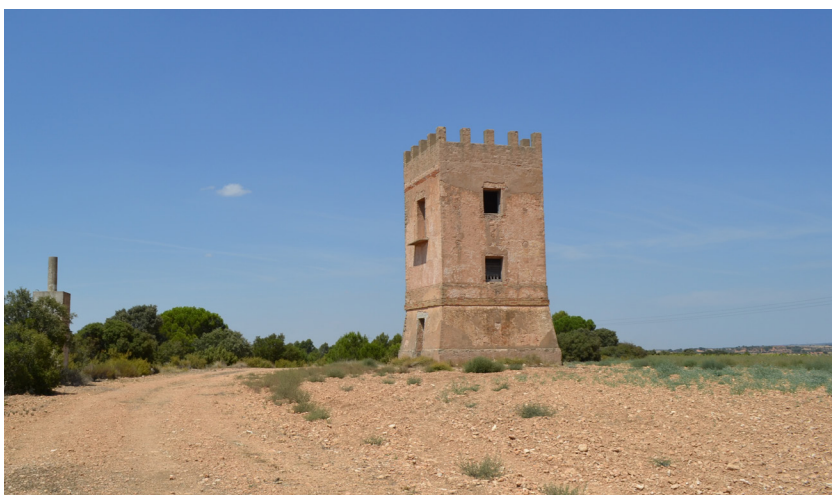
**Fig. 34 : Ejemplos de los diferentes tipos de entornos en los que se encuentran las torres. (De arriba a abajo) Torres nº27 en Godelleta, nº 21 en Villargordo, nº18 en Motilla y nº17 en Olmedilla. Elaboración propia.**

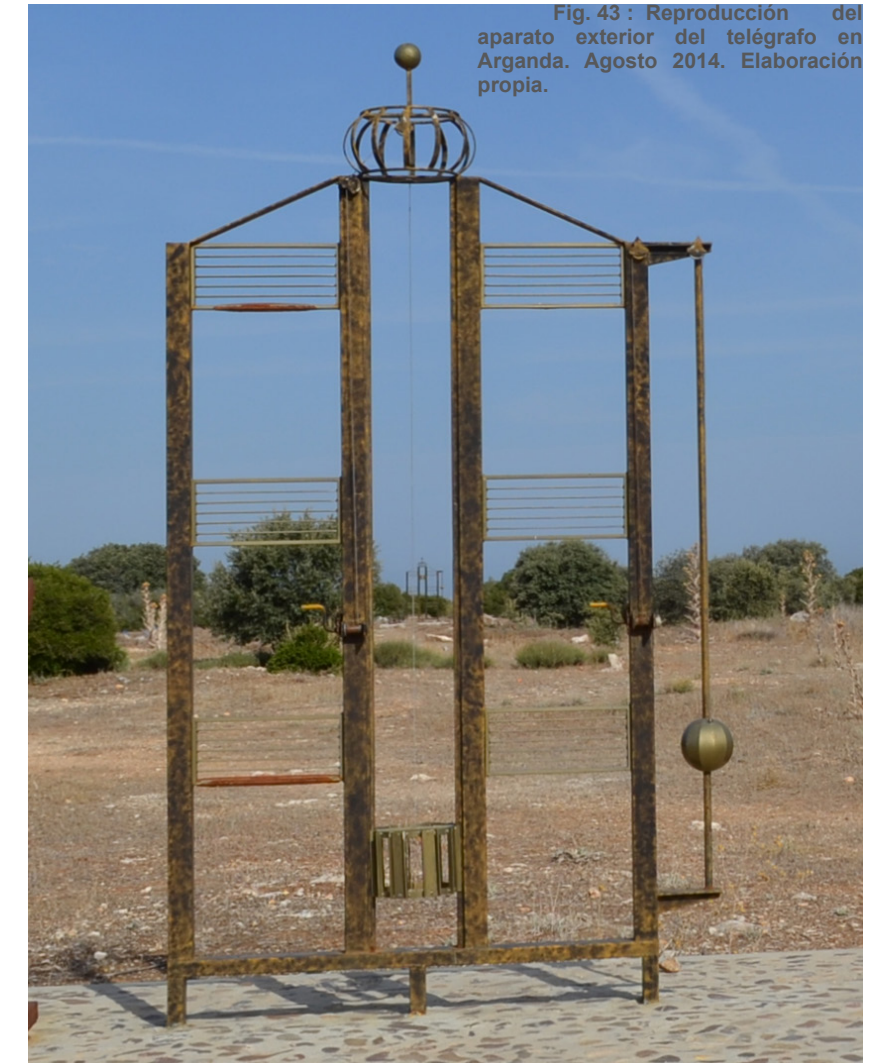
Maquetas del aparato exterior, el sistema de engranajes para moverlo y el catalejo de observación

Fig. 43 : Reproducción del aparato exterior del telégrafo en Arganda. Agosto 2014. Elaboración propia.

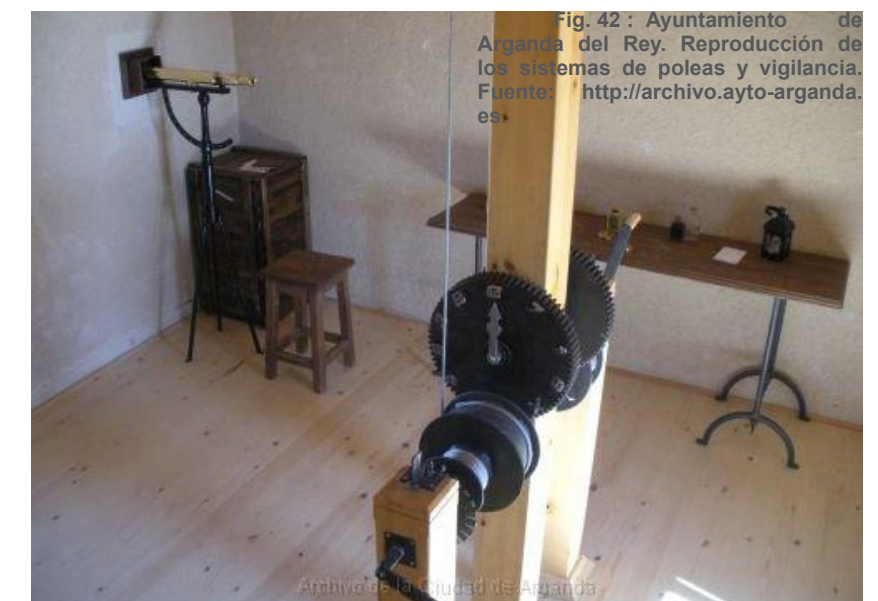
Fig. 42 : Ayuntamiento de Arganda del Rey. Reproducción de los sistemas de poleas y vigilancia. Fuente: <http://archivo.ayto-arganda.es>.

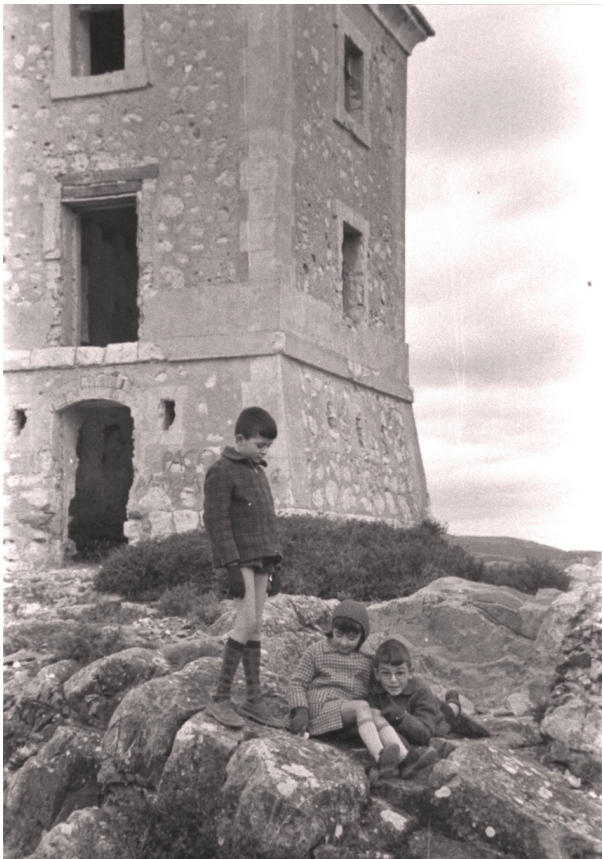
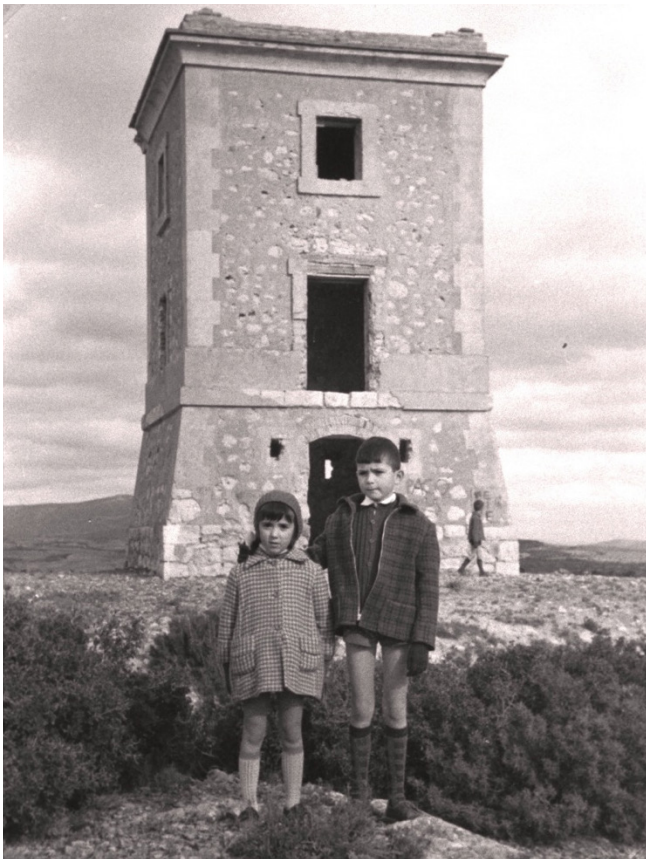
Fig. 48 : Pérez Masiá, F. Fotografías de la torre de Requena en los años 60. Fuente: Archivo fotográfico de Andrés Pérez.

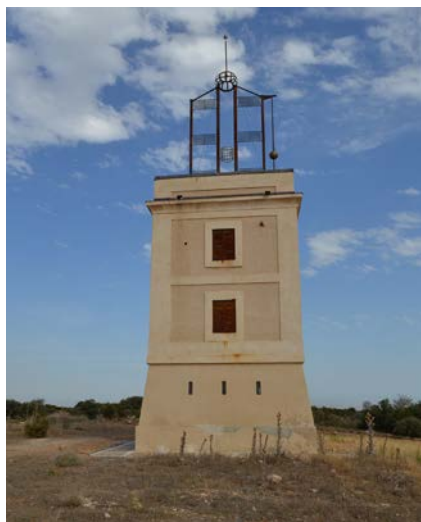
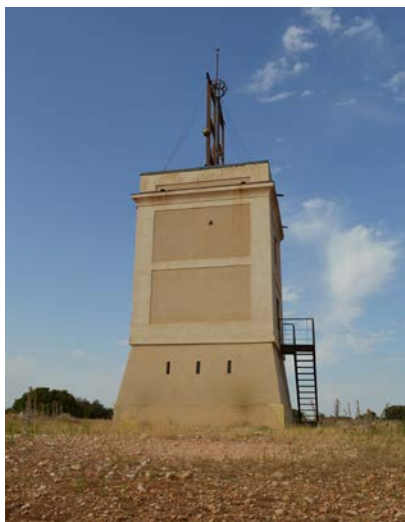
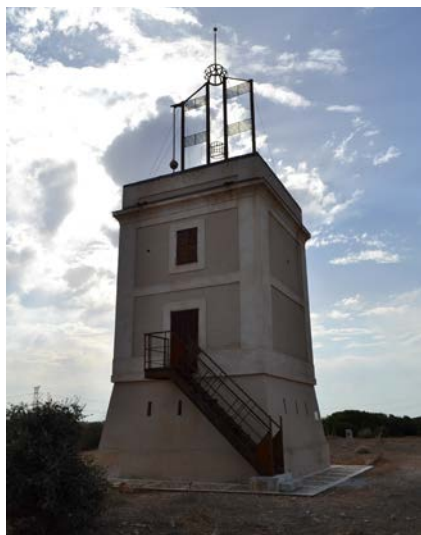
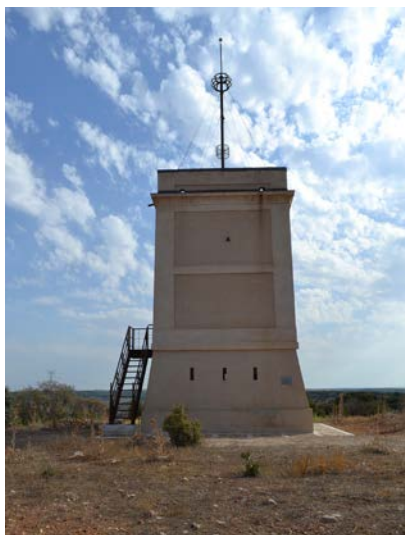
Imágenes de los cuatro frentes de la torre. Agosto 2014. Elaboración propia.

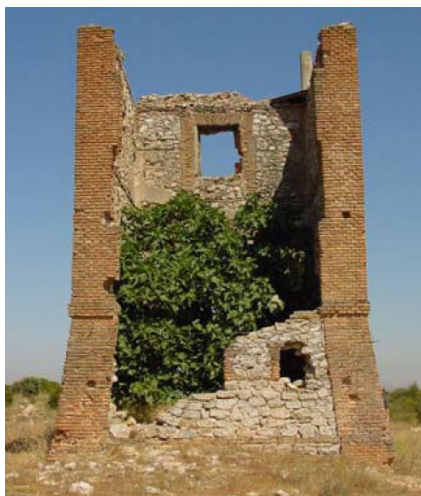
Comunidad de Madrid. Estado previo a la restauración de 2005. Fuente: <http://www.madrid.org/>

Los muros son de mampostería de piedra caliza con verdugadas de ladrillo cada 1-1,5 m formando cajones. Originalmente estaban revestidos con mortero de cal del que quedaban restos antes de la restauración. Cuenta con cuatro pilares de ladrillo en las esquinas. Los vanos del acceso y ventanas están resueltos con fábrica de ladrillo macizo, también las aspilleras. Los forjados y cubierta originales eran de viguetas de madera con una distancia entre ejes de aproximadamente 0,5 m.

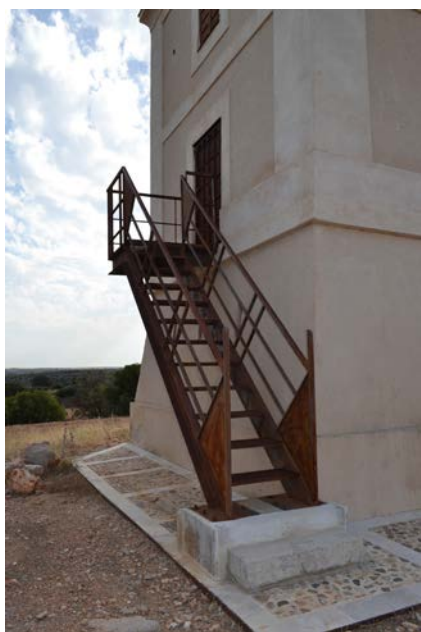
Muy bueno. Se encuentra totalmente restaurada. Los forjados y cubierta no son originales ya que se habían perdido. En cuanto a lesiones, únicamente presenta algunos desprendimientos en el revestimiento del zócalo y manchas de óxido de las carpinterías.

Nueva escalera de acceso y aparto de telégrafo en la cubierta. Agosto 2014. Elaboración propia

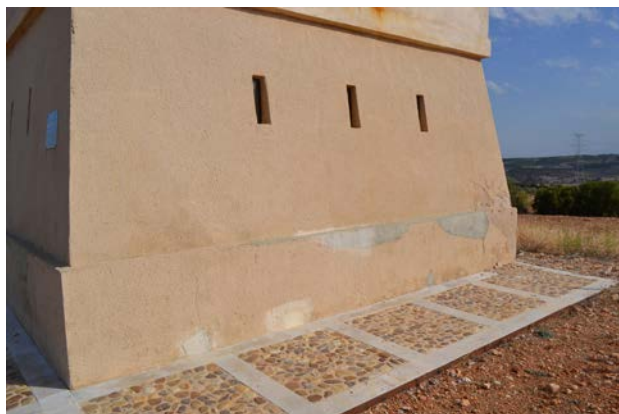
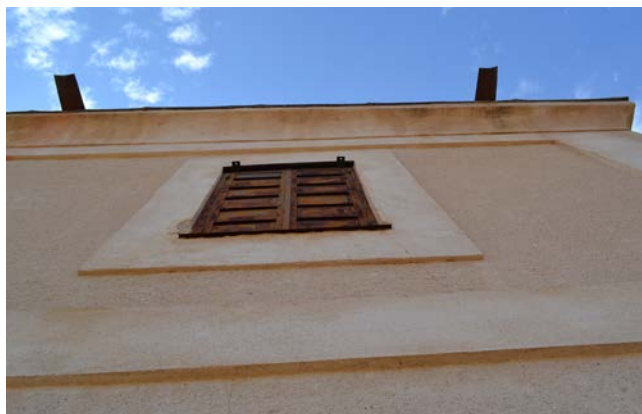
Además se han añadido algunos elementos de cara a mejorar la musealización. Estos son: incorporación contraventanas acero corten, acristalamiento aspilleras, pararrayos, toma de tierra y pasatubos en previsión de instalaciones futuras previo a la ejecución de la solera de la planta baja, antigraffiti en el zócalo, escalera fija de acceso que permita su acceso.

Estado actual. Lesiones en el zócalo vista de las nuevas contraventanas de acero corten y sistema de evacuación de aguas. Agosto 2014. Elaboración propia

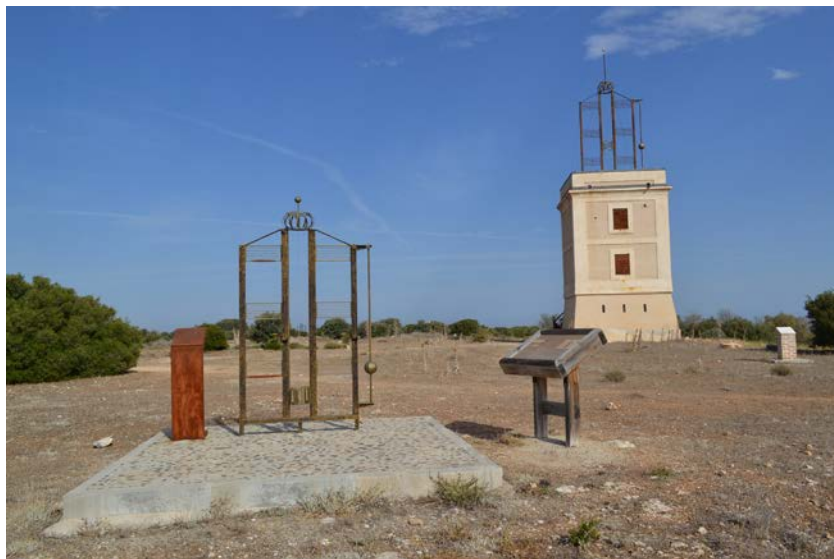
Se accede con facilidad tanto a pie como en vehículo desde la antigua N-III en el tramo entre Perales de Tajuña y Arganda del Rey. Se han realizado actuaciones de adecuación del entorno, colocando unos juegos que facilitan la comprensión del funcionamiento del sistema.

Imagen de la torre y su entorno, agosto 2014. Elaboración propia

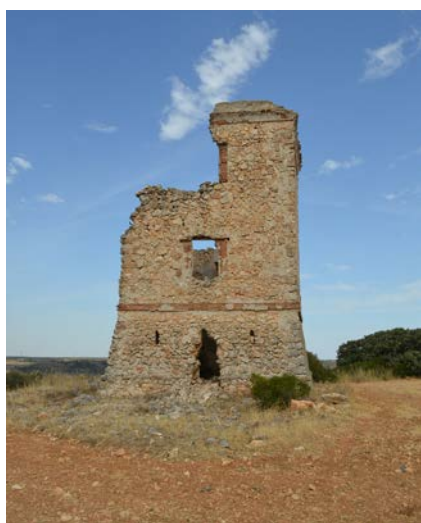
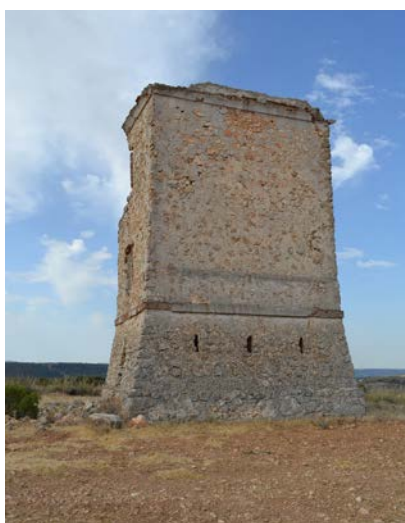
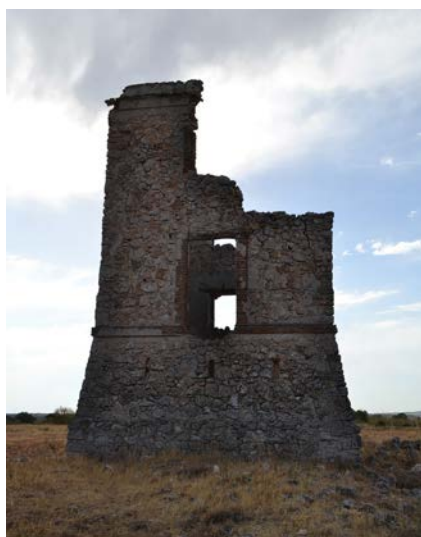
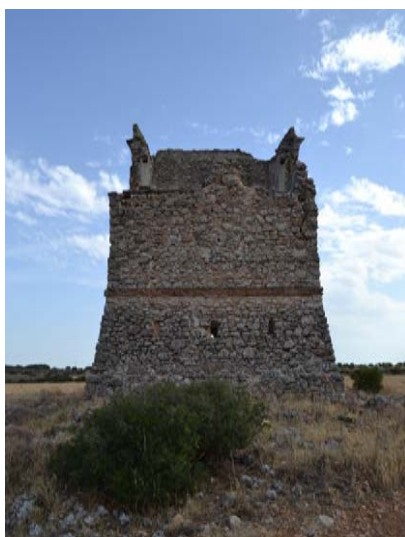
Imágenes de los cuatro frentes de la torre. Agosto 2014. Elaboración propia

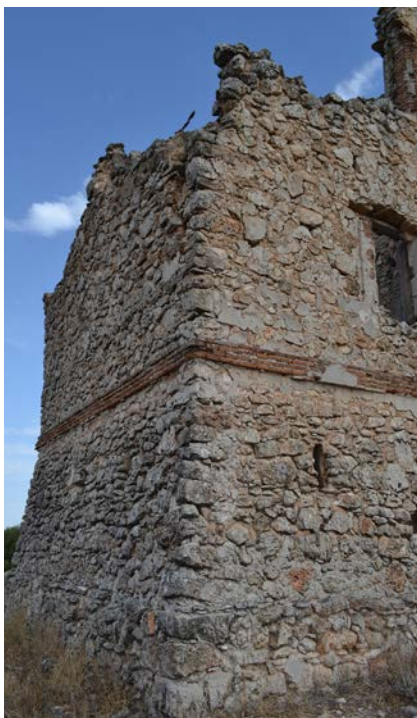
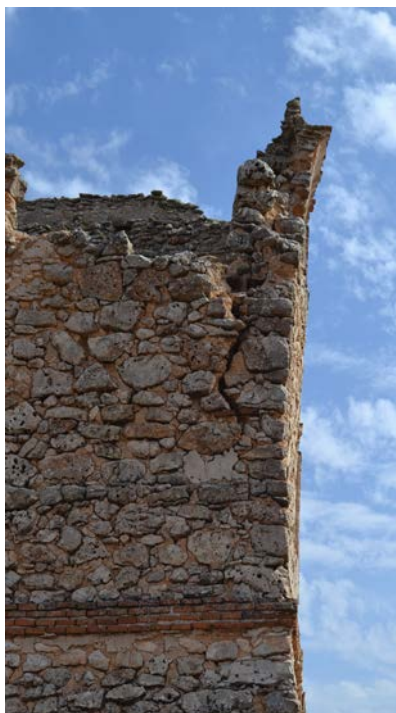
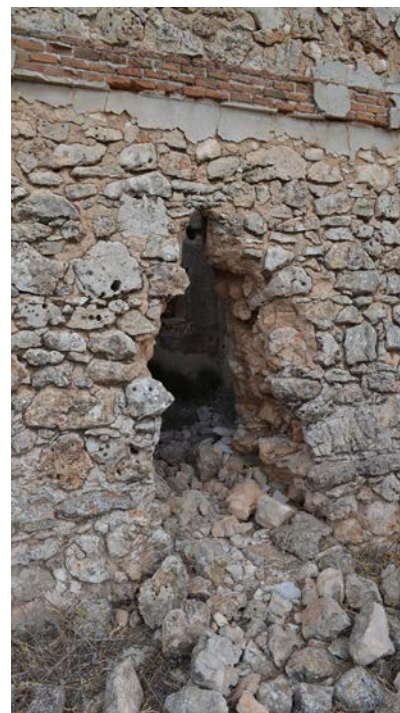
Detalles del estado de los muros. Derrumbe de la segunda planta y perforación en el muro de planta baja, probablemente para acceder al interior. Agosto 2014. Elaboración propia

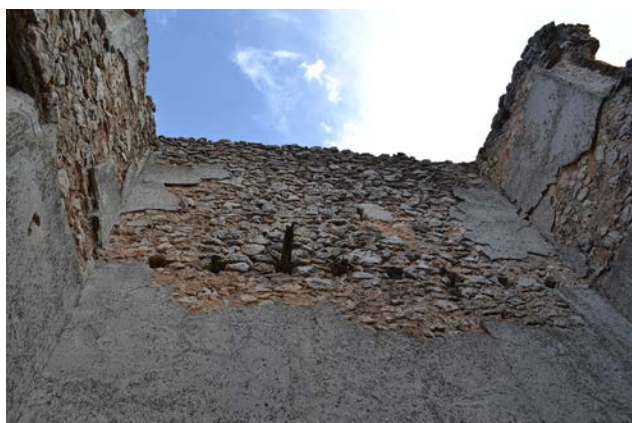
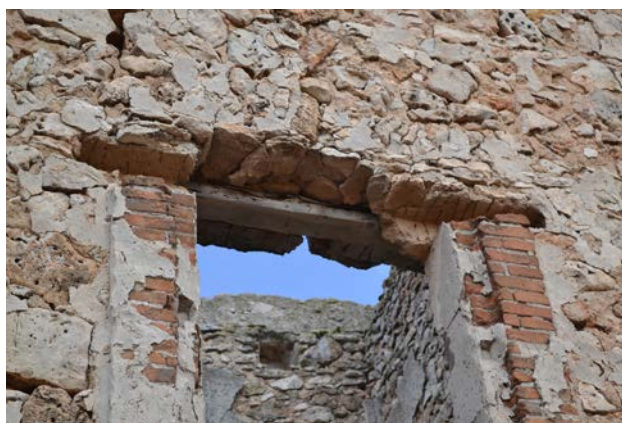
Detalles de los restos del revestimiento interior, las cabezas de las viguetas del forjado original, dintel y jambas de una de las ventanas. Agosto 2014. Elaboración propia

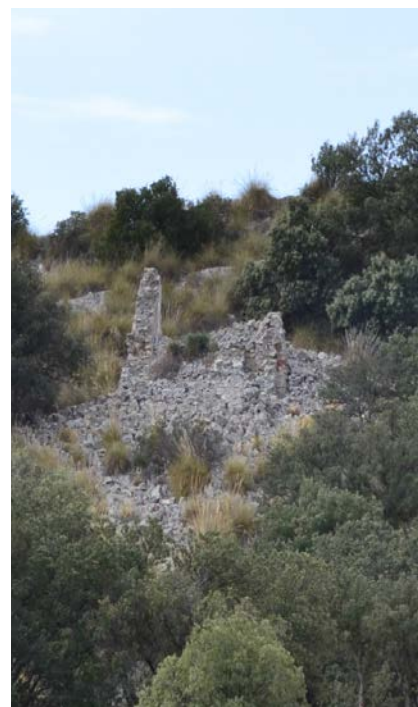
Muy malo. Únicamente se conservan los cimientos y escasos restos de los muros noreste y sureste. Se conservan algunos restos del enfoscado al interior del lienzo de muro conservado al noroeste.

Imágen de los restos de la torre. Agosto 2014. Elaboración propia
